Municipalité	Secteur	
Donnacona	Les Écureuils	
Adresse		
986 -	Doré (chemin)	
Dénomination		
Matricule	Cadastre	Année construction
1271-32-9325		en 1915
Statut(s) juridique(s)		Coordonnées GPS
sans statut		-71.7080
		46.6741

Type de bien Bâtiment principal

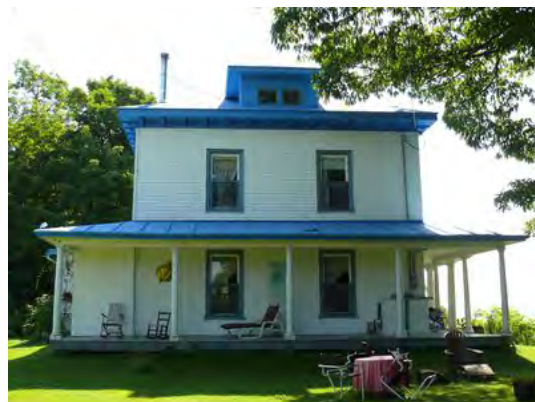
2012_34025_DORE_0986_03

Quelques composantes en bois manquent de peinture.

Le revêtement de la toiture, le revêtement de l'auvent, les fenêtres à guillotine en bois, les poteaux de la galerie, les portes, les consoles, l'auvent en lattes de bois, les chambranles sont anciens. Les bay-window en bois ne conviennent pas au style de la maison. Le revêtement des façades est contemporain. La galerie de la façade droite a été supprimée.

Conserver le revêtement de la toiture, le revêtement de l'auvent, les portes, les consoles, les chambranles, les poteaux de la galerie, les fenêtres à guillotine, l'auvent, la galerie et veiller à leur entretien.

Idéalement, supprimer les bay-window et rétablir les dimensions des ouvertures de fenêtre.

Uniformiser les revêtements extérieurs en installant un revêtement en planches de bois horizontales. Ajouter des planches cornières pour compléter le décor.

Terminer les travaux de la galerie sur la façade droite. Y installer des poteaux d'un modèle semblable aux actuels.

Repeindre tous les éléments en bois qui manquent de peinture.
