Municipalité	Secteur	
Pont-Rouge		
Adresse		
230 -	Grand-Capsa (route)	
Dénomination		
Matricule	Cadastre	Année construction
2384-10-7703	3826484	vers 1920
Statut(s) juridique(s)		Coordonnées GPS
sans statut		-71.5626
		46.7846

2013_34017_GRCA_0230_01

Type de bien bâtiment principal

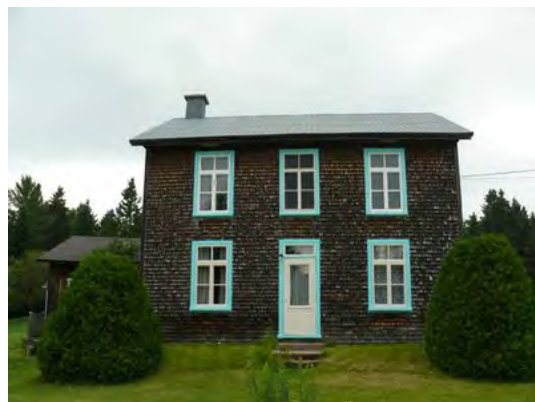
À l'exception du revêtement en tôle profilée, toutes les autres composantes sont anciennes et probablement d'origine.

Installer un revêtement en tôle traditionnelle sur la toiture.
