Municipalité	Secteur	
Pont-Rouge		
Adresse		
648 -	Grand-Capsa (route)	
Dénomination		
Matricule	Cadastre	Année construction
1581-21-6875	3826326	vers 1915
Statut(s) juridique(s)	Coordonnées GPS	
sans statut	-71.6665	
	46.7594

2013_34017_GRCA_0648_08

Type de bien bâtiment principal

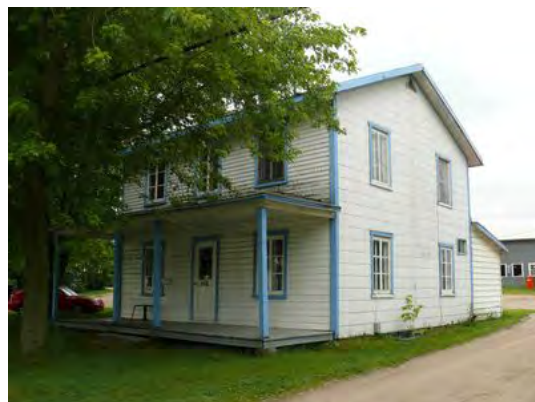
Plusieurs composantes en bois manquent de peinture.

Les composantes anciennes sont: revêtement extérieur en bardeaux de bois, revêtement extérieur en planches de bois horizontales, fenêtres à battants, planches cornières, portes, auvent en lattes de bois. Les composantes contemporaines sont: tôle profilée, revêtement extérieur en amiante-ciment.

Installer un revêtement en planches de bois horizontales ou en bardeaux de bois sur la façade droite et compléter les ouvertures avec des chambranles.
Installer un revêtement en tôle traditionnelle sur la toiture et sur l'auvent.
Repeindre tous les éléments en bois qui manquent de peinture.
