Données administratives

Municipalité	Secteur	
Pont-Rouge		
Adresse		
050 -	Notre-Dame (boulevard)	
Dénomination		
Matricule	Cadastre	Année construction
1280-95-0829	4011136	vers 1881
Statut(s) juridique(s)		Coordonnées GPS
sans statut		-71.7026
		46.7583

2013_34017_NTDM_0050_01

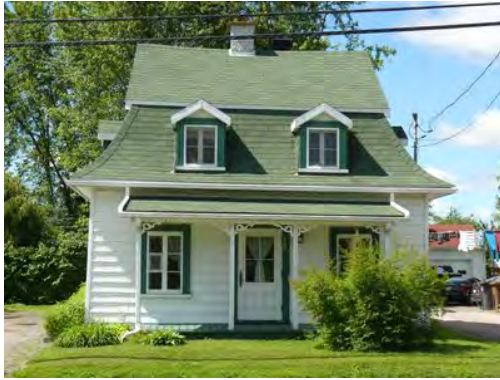
2013_34017_NTDM_0050_01

La toiture à deux versants droits qui coiffe la toiture mansardée est probablement un ajout. Anciennement, la toiture était recouverte de bardeaux de bois. Les composantes anciennes sont: fenêtres à battants, tôle de la toiture du volume annexe, porte. Les composantes contemporaines sont: bardeaux d'asphalte de la toiture, revêtement extérieur.

Installer un revêtement en tôle traditionnelle ou en bardeaux de bois sur la toiture et sur l'auvent.
Remplacer le revêtement extérieur actuel par un revêtement en planches de bois horizontales et ajouter des chambranles et des planches cornières pour compléter le décor.
