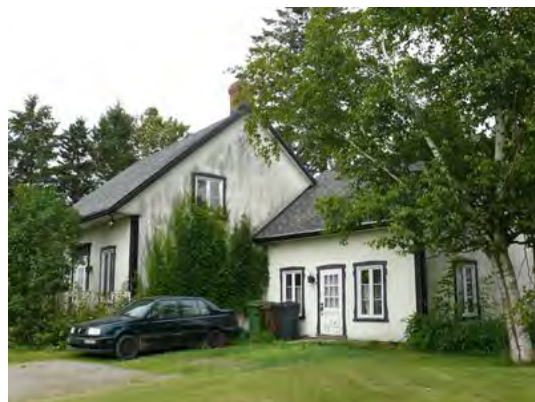
2013_34017_ENFJ_0075_07

Plusieurs composantes en bois manquent de peinture.

Le revêtement en crépi, les fenêtres à manivelle, le garde-corps, le revêtement de la toiture en bardeaux d'asphalte sont contemporains. Les portes, les chambranles, les fenêtres avec de grands carreaux sont anciennes ou de facture traditionnelle et conviennent parfaitement à la résidence. Une ancienne laiterie en pierre est greffée sur la façade arrière.

Conserver la composition et la volumétrie générales.
Conserver tous les éléments anciens et veiller à leur entretien.
Conserver les bâtiments secondaires et veiller à leur entretien.

Installer un revêtement en tôle traditionnelle ou en bardeaux de bois sur la toiture; Remplacer le garde-corps actuel par une balustrade en bois de style traditionnel; Remplacer le revêtement extérieur actuel par un revêtement en planches de bois horizontales et ajouter les chambranles déjà présentes sur la maison et des planches cornières pour compléter le décor; Uniformiser les modèles de fenêtre en installant des fenêtres en bois à battants avec de grands carreaux; Repeindre tous les éléments en bois qui manquent de peinture; Bien que la tôle profilée convienne pour la toiture des bâtiments secondaires, revenir idéalement à un revêtement en bardeaux de bois ou en tôle traditionnelle; Repeindre les revêtements en bois des bâtiments secondaires.
