### Données administratives

Municipalité	Secteur	
Pont-Rouge		
Adresse		
087 -	Enfant-Jésus (rang de l')	
Dénomination		
Matricule	Cadastre	Année construction
0978-79-5726	4009848	vers 1875
Statut(s) juridique(s)		Coordonnées GPS
sans statut		-71.7343
		46.7363

Type de bien bâtiment principal

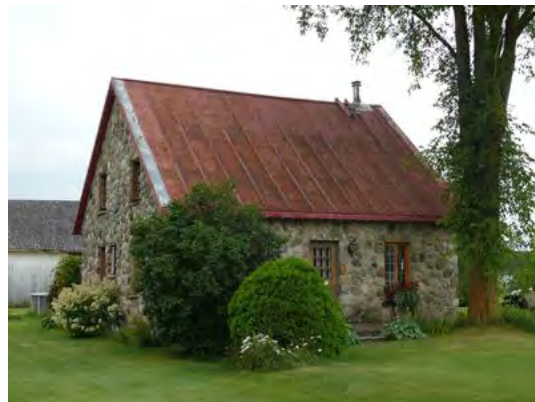
2013\_34017\_ENFJ\_0087\_02

Le revêtement de la toiture en tôle à baguettes et la toiture en bardeaux de bois sont anciens. Les autres composantes sont contemporaines, y compris le revêtement de pierre. La porte et la fenêtre du bâtiment annexe conviennent bien au style de la maison. Les bâtiments secondaires se trouvent dans un excellent état d'authenticité.

Remplacer le revêtement extérieur actuel par un revêtement en planches de bois horizontales et ajouter des chambranles et des planches cornières pour compléter le décor.  
Remplacer les fenêtres à manivelle actuelles par des modèles en bois à battants à grands carreaux.  
Repeindre la toiture en tôle.  
Repeindre les bâtiments secondaires en bois.
