### Données administratives

Municipalité	Secteur	
Pont-Rouge		
Adresse		
091 -	Enfant-Jésus (rang de l')	
Dénomination		
Matricule	Cadastre	Année construction
1078-42-5575	4010099	vers 1914
Statut(s) juridique(s)		Coordonnées GPS
sans statut		-71.7341
		46.7371

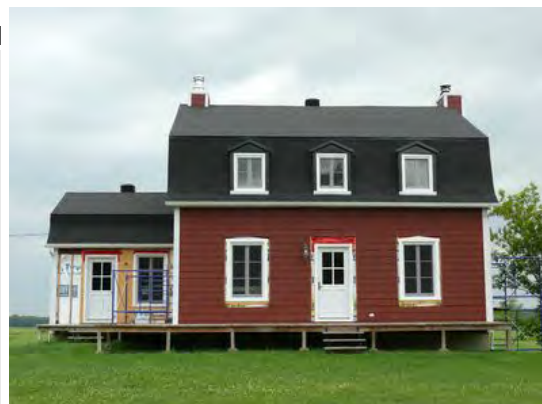
2013\_34017\_ENFJ\_0091\_01

Cette maison est en cours de restauration. Les nouveaux modèles de porte et de fenêtre conviennent bien à la maison. Le revêtement de la toiture en bardeaux d'asphalte et le revêtement extérieur sont de facture contemporaine.

Conserver la composition et la volumétrie générales.  
Conserver les portes, les fenêtres et veiller à leur entretien.  
Conserver les bâtiments secondaires et veiller à leur entretien.

Installer un revêtement en tôle traditionnelle ou en bardeaux de bois sur la toiture.  
Remplacer le revêtement extérieur actuel par un revêtement en planches de bois horizontales et ajouter des chambranles et des planches cornières pour compléter le décor.  
Repeindre les bâtiments secondaires en bois.
