# MRC de Portneuf

## Base de données patrimoniales

Municipalité	Secteur	
Pont-Rouge		
Adresse		
095 -	Enfant-Jésus (rang de l')	
Dénomination		
Matricule	Cadastre	Année construction
1078-53-2694	4010093	vers 1900
Statut(s) juridique(s)		Coordonnées GPS
sans statut		-71.7332
		46.7385

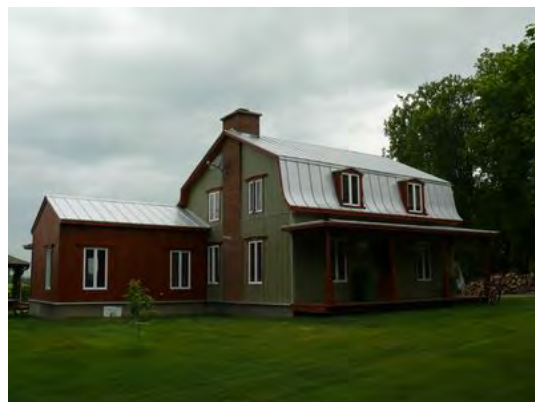
2013\_34017\_ENFJ\_0095\_02

Cette maison a été restaurée récemment. Toutes les composantes sont contemporaines, mais plusieurs d'entre elles comme le revêtement en tôle de la toiture, la porte, la galerie, les poteaux, le revêtement extérieur en bois, l'auvent en lattes de bois conviennent au style de la propriété. Le revêtement en fibre de bois pressé peut s'avérer une alternative pour remplacer le revêtement en bois traditionnel, mais il demeure préférable d'envisager un retour au revêtement en bois. Ces nouvelles composantes de facture traditionnelle lui confèrent une certaine évolution harmonieuse.

Idéalement, remplacer le revêtement extérieur actuel en fibre de bois pressé par un revêtement en planches de bois horizontales et ajouter des chambranles et des planches cornières pour compléter le décor.

Installer des fenêtres à battants en bois avec de grands carreaux.
