Localisation et occupation de la propriété

Municipalité	Secteur	
Pont-Rouge		
Adresse		
097 -	Enfant-Jésus (rang de l')	
Dénomination		
Matricule	Cadastre	Année construction
1078-54-7048	4010094	entre 1800-1900
Statut(s) juridique(s)		Coordonnées GPS
sans statut		-71.7331
		46.7385

2013_34017_ENFJ_0097_01

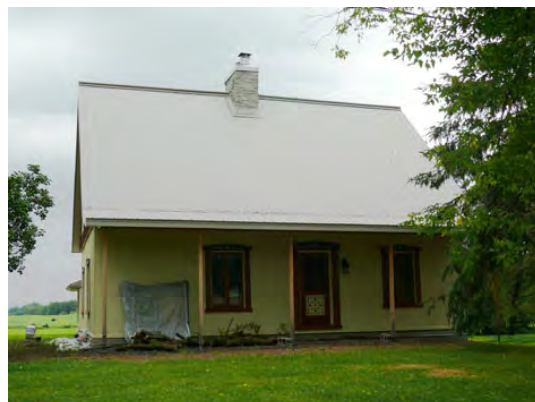
Cette maison est en cours de restauration. Toutes les composantes sont contemporaines, mais plusieurs d'entre elles comme le revêtement extérieur en planches de bois et en bardeaux, les fenêtres, les portes sont adéquats et conviennent parfaitement au style de la maison. Ces nouvelles composantes de facture traditionnelle lui confèrent une certaine évolution harmonieuse.

Installer une galerie sur la façade principale avec des poteaux en bois de facture traditionnelle.

Installer un revêtement en tôle traditionnelle ou en bardeaux de bois sur la toiture et sur l'auvent.
