### Données administratives

Municipalité	Secteur	
Pont-Rouge		
Adresse		
125 -	Roy (chemin du)	
Dénomination		
Maison Déry		
Matricule	Cadastre	Année construction
1378-49-8559	4010062	en 1804
Statut(s) juridique(s)		Coordonnées GPS
Situé dans un site patrimonial classé		-71.6946
		46.7439

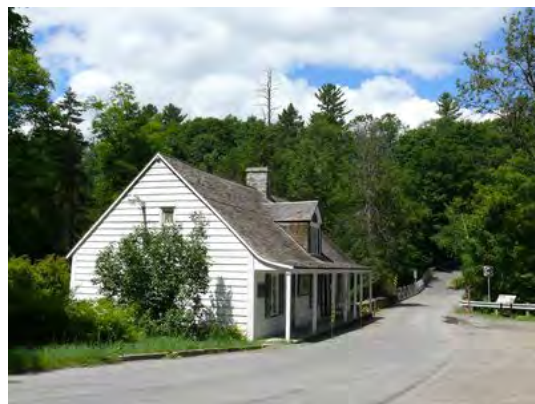
2013\_34017\_CROY\_0125\_13

Plusieurs composantes en bois manquent de peinture et sont pourries. Des sections de la toiture en bardeaux de bois sont à refaire.

Repeindre tous les éléments en bois qui manquent de peinture.  
La toiture en bardeaux de bois aurait besoin d'être rafraîchie.
