### Données administratives

Municipalité	Secteur	
Pont-Rouge		
Adresse		
149 -	Saint-Jacques (rang)	
Dénomination		
Matricule	Cadastre	Année construction
0681-15-4741	4009892	vers 1878
Statut(s) juridique(s)		Coordonnées GPS
sans statut		-71.7858
		46.7625

Type de bien bâtiment principal

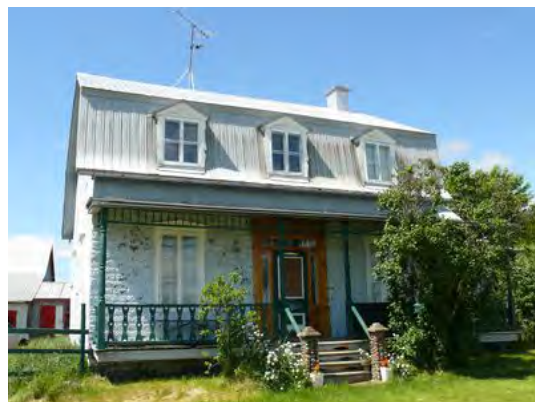
2012\_34017\_STJA\_0149\_01

Plusieurs composantes en bois et en tôle manquent de peinture. La galerie est à refaire.

Installer un revêtement en tôle traditionnelle ou en bardeaux de bois sur la toiture et sur l'auvent.  
Refaire la galerie en bois. Repeindre le revêtement de tôle embossée.  
Repeindre tous les éléments en bois et en tôle qui manquent de peinture.  
Refaire les poteaux de l'escalier de la galerie en reprenant le même modèle que ceux en place sur le garde-corps.  
Idéalement, rétablir les volets aux ouvertures de fenêtre en installant un modèle qui ressemble à celui encore en place.
