Localisation et occupation de la propriété

Municipalité	Secteur	
Pont-Rouge		
Adresse		
155 -	Terrebonne (rang)	
Dénomination		
Matricule	Cadastre	Année construction
0778-52-6138	4769473	vers 1937
Statut(s) juridique(s)		Coordonnées GPS
sans statut		-71.7722
		46.7361

Type de bien bâtiment principal

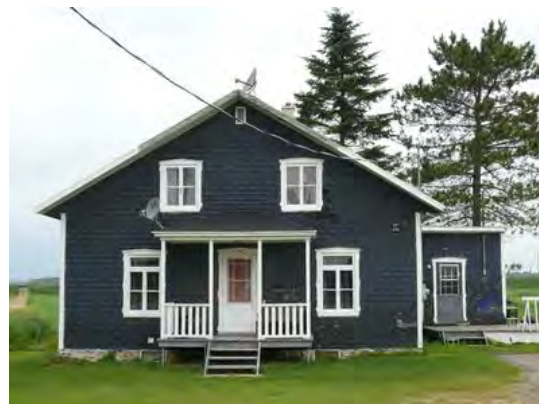
2013_34017_TERB_0155_01

Le revêtement en papier goudronné est à remplacer. Plusieurs composantes en bois manquent de peinture.

Le revêtement en bardeaux d'asphalte de la toiture, les garde-corps de la galerie du volume annexe et la porte du volume annexe sont contemporains. Toutes les autres composantes sont anciennes et probablement d'origine.

Installer un revêtement en tôle traditionnelle ou en bardeaux de bois sur la toiture et sur l'avent; Repeindre tous les éléments en bois qui manquent de peinture; Supprimer le garde-corps de la galerie du volume annexe.

Remplacer le revêtement extérieur actuel par un revêtement en planches de bois horizontales. Y ajouter les chambranles et les planches cornières qui se trouvent encore en place sur la maison.

Sur le volume annexe, installer une porte en bois de style traditionnel avec un vitrage.
