Données administratives

Municipalité	Secteur	
Pont-Rouge		
Adresse		
432 -	Grand-Capsa (route)	
Dénomination		
Matricule	Cadastre	Année construction
1884-20-8474	3826363	vers 1800-1850
Statut(s) juridique(s)		Coordonnées GPS
sans statut		-71.6239
		46.7830

2013_34017_GRCA_0432_01

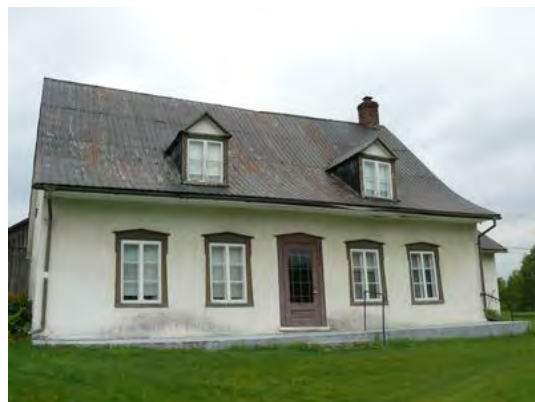
Plusieurs composantes en bois manquent de peinture. Le fascia est endommagé.

Réparer ou remplacer le fascia à la base du toit en préconisant le bois.
Installer un revêtement en tôle traditionnelle ou en bardeaux de bois sur la toiture.
Remplacer la porte du volume annexe par une porte en bois de style traditionnel avec un vitrage.
Remplacer le revêtement extérieur actuel par un revêtement en planches de bois horizontales et ajouter des chambranles et des planches cornières pour compléter le décor.
Repeindre tous les éléments en bois qui manquent de peinture.
Idéalement, remplacer la galerie en ciment par une galerie en bois.
