Municipalité	Secteur	
Pont-Rouge		
Adresse		
448 -	Petit-Capsa (rang)	
Dénomination		
Bâtiment agricole		
Matricule	Cadastre	Année construction
1679-55-9053	5172568	entre 1900-1950
Statut(s) juridique(s)		Coordonnées GPS
sans statut		-71.6588
		46.7511

Type de bien bâtiment secondaire

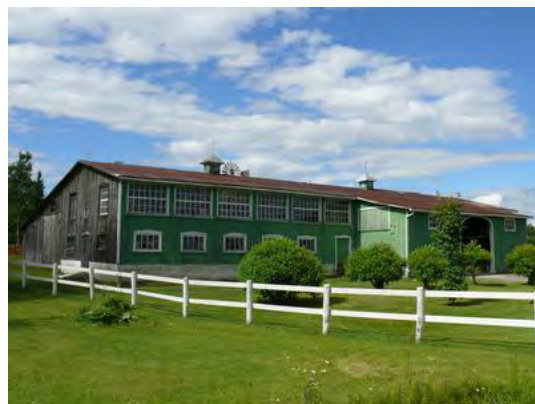
2013_34017_PTCA_0448_10_01

Le revêtement de la toiture en tôle est rouillé. Plusieurs composantes en bois manquent de peinture.

Toutes les composantes actuelles du bâtiment sont anciennes à l'exception du revêtement en tôle profilée de la partie de droite et de la porte de garage.

Repeindre tous les éléments en bois qui manquent de peinture.
Bien que la tôle profilée convienne pour la toiture des bâtiments secondaires, revenir idéalement à un revêtement en bardeaux de bois ou en tôle traditionnelle.
Remplacer la porte de garage actuelle par un modèle qui se rapproche davantage aux portes que l'on installait à l'époque sur les bâtiments secondaires (ex: en bois à double vantail sans vitrage).
Rétablir le revêtement en bois sur la partie droite présentement recouverte de tôle profilée.
