Municipalité	Secteur	
Pont-Rouge		
Adresse		
450 -	Petit-Capsa (rang)	
Dénomination		
Matricule	Cadastre	Année construction
1679-27-2431	5143961	entre 1880-1940
Statut(s) juridique(s)		Coordonnées GPS
sans statut		-71.6593
		46.7511

2013\_34017\_PTCA\_0450\_10

Type de bien Bâtiment secondaire

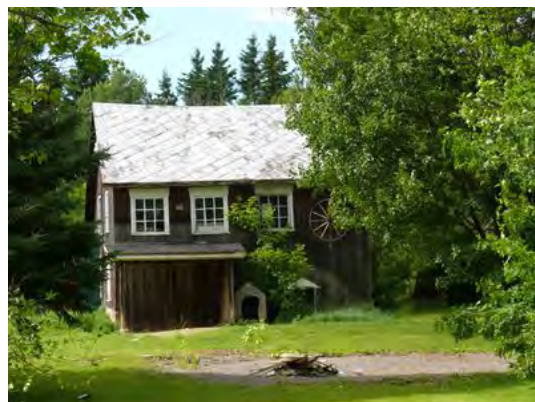
Plusieurs composantes en bois et en tôle manquent de peinture.

Repeindre tous les éléments en bois et en tôle qui manquent de peinture.
