Données administratives

Municipalité	Secteur		
Pont-Rouge			
Adresse			
627 -	Bois-de-L'Ail (chemin du)		
Dénomination			
Matricule	Cadastre	Année construction	
1177-20-8443	4010047	entre 1890-1940	
Statut(s) juridique(s)	Coordonnées GPS		
sans statut	-71.7230		
	46.7261

Type de bien Bâtiment principal

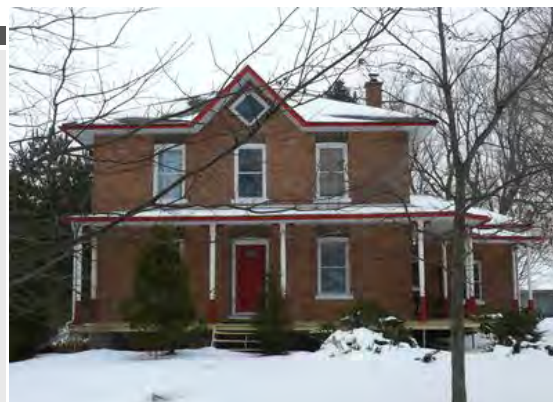
2013_34017_BOIA_0627_01

Les composantes anciennes ou de facture traditionnelle sont: revêtement en bardeaux de bois de la toiture, revêtement extérieur en brique, quelques fenêtres en bois, programme décoratif, porte du côté, colonnes ouvragées, tôle pincée de l'auvent. Les composantes contemporaines sont: porte de l'entrée principale, fenêtres. Les modèles de fenêtres, même s'ils sont de facture contemporaine, peuvent convenir à la maison.

Remplacer la porte de l'entrée principale, par une porte en bois avec un grand vitrage de style traditionnel.

Idéalement, remplacer les fenêtres actuelles par des modèles à guillotine en bois avec de grands carreaux dans la partie supérieure ou des fenêtres à battants en bois avec de grands carreaux.

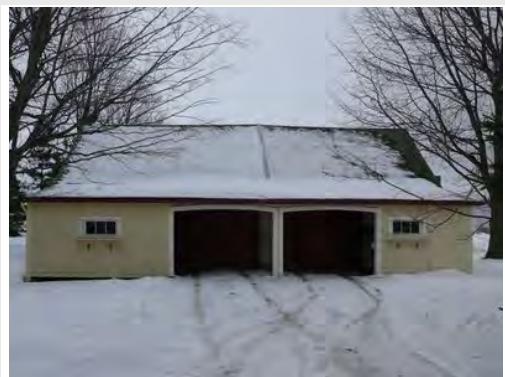
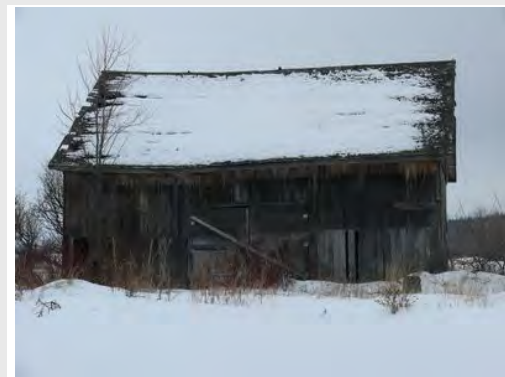
Le garage n'est peut-être pas ancien, mais il est constitué de composantes traditionnelles. Le hangar manque d'entretien, mais il possède encore toutes ses composantes en bois. Si le garage est ancien, il constituerait un bâtiment secondaire d'intérêt.
