Données administratives

Municipalité	Secteur	
Pont-Rouge		
Adresse		
667 -	Bois-de-L'Ail (chemin du)	
Dénomination		
Matricule	Cadastre	Année construction
1177-74-2950		entre 1875-1920
Statut(s) juridique(s)		Coordonnées GPS
sans statut		-71.7173
		46.7300

Type de bien Bâtiment principal

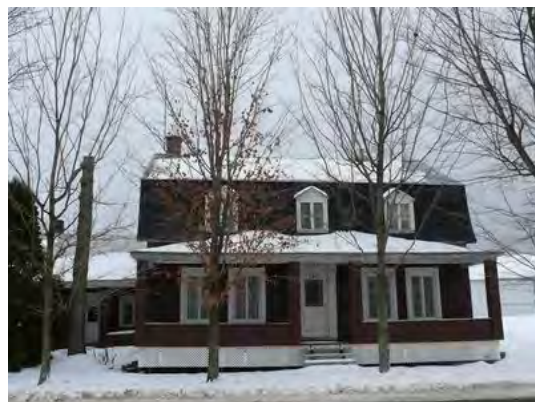
2013_34017_BOIA_0667_01

Plusieurs composantes en bois manquent de peinture.

Repeindre tous les éléments en bois manquent de peinture.
Installer un revêtement en tôle traditionnelle ou en bardeaux de bois sur la toiture et sur l'auvent.
