Données administratives

Municipalité	Secteur	
Portneuf		
Adresse		
145 –	1re Avenue	
Dénomination		
Maison Uldéric-Léveillé		
Matricule	Cadastre	Année construction
9973-06-4032		entre 1850-1900
Statut(s) juridique(s)	Coordonnées GPS	
sans statut	-71.8825	
	46.6941

Type de bien Bâtiment principal

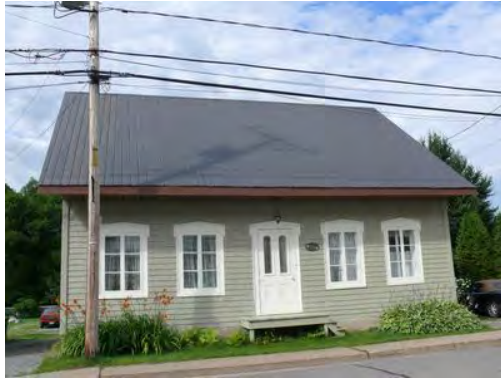
2012_34048_1AVN_0145_01

Cette maison a été relativement bien restaurée. Anciennement, le revêtement extérieur était en planches de bois horizontales, la toiture était recouverte de bardeaux de bois et on trouvait une porte au coin de la façade principale et de la façade droite. Les cheminées ont été supprimées. Une ouverture de fenêtre de la façade droite a été transformée en ouverture de porte. Le revêtement en tôle profilée de la toiture, les nouvelles fenêtres à manivelle, le revêtement en bardeaux d'asphalte du volume arrière, la porte de la façade droite sont contemporains. Les fenêtres à battants, les chambranles, les planches cornières, la porte principale, le revêtement en bardeaux de bois sont anciens ou adéquats.

À l'exception des revêtements en tôle profilée et en bardeaux d'asphalte, conserver tous les éléments actuels et veiller à leur entretien.

Installer un revêtement en tôle traditionnelle ou en bardeaux de bois sur la toiture et sur l'auvent.
