MRC de Portneuf

Base de données patrimoniales

Municipalité	Secteur	
Portneuf		
Adresse		
223 –	1re Avenue	
Dénomination		
Matricule	Cadastre	Année construction
9873-85-1726		entre 1900-1940
Statut(s) juridique(s)	Coordonnées GPS	
sans statut	-71.8858	
	46.6929

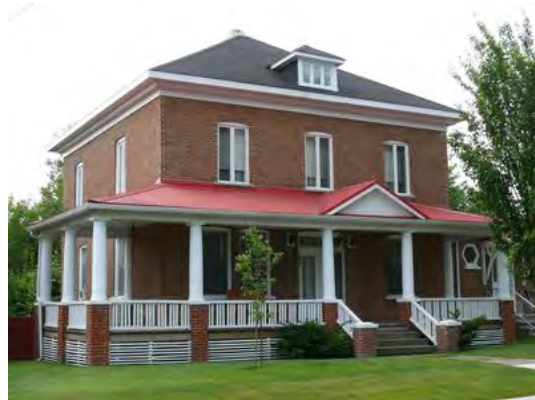
2012_34048_1AVN_0223_02_01

Cette propriété a été agrandie vers la droite probablement dans les années 1940-1950. Le revêtement en bardeaux d'asphalte, les fenêtres à manivelle, la tôle profilée de l'auvent, la porte du volume annexe, une porte de garage en pvc sont contemporains. Les fenêtres à guillotine en bois, la porte principale, les poteaux de l'auvent, la balustrade, la fenêtre en bois à petits carreaux, le revêtement de la toiture du volume annexe et la porte de garage en bois sont anciens.

Conserver le revêtement en brique, les platebandes, la porte principale, l'auvent, les poteaux de l'auvent, la balustrade, la porte de garage en bois, toutes les fenêtres en bois, la marquise, la tôle pincée de la toiture du volume annexe, les garde-corps en fer forgé du volume annexe et veiller à leur entretien.

Installer un revêtement en tôle traditionnelle sur la toiture et sur l'auvent.

Uniformiser les modèles de fenêtre en installant des fenêtres à battants avec de grands carreaux ou des modèles à guillotine.

Pour la porte du volume annexe, la remplacer par un modèle de style traditionnel avec un plus grand vitrage.
