Municipalité	Secteur	
Portneuf		
Adresse		
228 -	1re Avenue	
Dénomination		
Matricule	Cadastre	Année construction
9873-56-8733		entre 1880-1930
Statut(s) juridique(s)		Coordonnées GPS
sans statut		-71.8865
		46.6931

Type de bien Bâtiment principal

Typologie fonctionnelle (fonction d'origine)
résidentielle
Typologie constructive (structure apparente)
indéterminé
Typologie formelle (courant architectural dominant)
Cottage vernaculaire américain

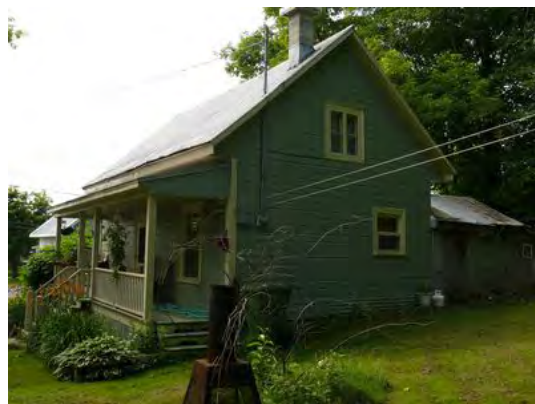
2012_34048_1AVN_0228_08

Le revêtement en tôle profilée de la toiture et de l'auvent et les garde-corps sont contemporains. Le revêtement en planches de bois, les fenêtres, les planches cornières, la porte, les chambranles sont anciens.

Conserver le revêtement en planches de bois, les chambranles, les planches cornières, les garde-corps, la porte, les fenêtres, l'auvent, la galerie, l'escalier et veiller à leur entretien.

Installer un revêtement en tôle traditionnelle ou en bardeaux de bois sur la toiture et sur l'auvent.
