MRC de Portneuf

Base de données patrimoniales

Municipalité	Secteur	
Portneuf		
Adresse		
356 –	1re Avenue	
Dénomination		
Maison Oswald-Frenette		
Matricule	Cadastre	Année construction
9873-22-8104		vers 1909
Statut(s) juridique(s)	Coordonnées GPS	
sans statut	-71.8925	
	46.6897

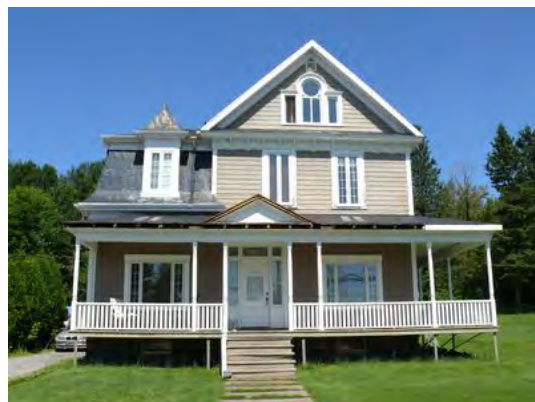
2012_34048_1AVN_0356_01

Les composantes en tôle et en bois manquent de peinture.

Le revêtement de tôle en plaques, l'entablement, les colonnes de la galerie, l'auvent, une fenêtre, la corniche avec consoles, le revêtement en planches de bois, les chambranles et les planches cornières sont anciens. Les fenêtres à manivelle, le garde-corps, une porte sont contemporains. La porte principale, ancienne ou non, convient bien au style de la maison. Une partie de la corniche avec consoles a été supprimée.

Repeindre tous les éléments en bois ou en tôle qui manquent de peinture.

Remplacer les fenêtres actuelles par des modèles à battants à grands carreaux. Installer des modèles jumelés ou juxtaposés dans les grandes ouvertures de fenêtre.

Idéalement, rétablir la corniche avec consoles aux endroits où elle a été supprimée.
