Municipalité	Secteur	
Portneuf		
Adresse		
455 -	2e Avenue	
Dénomination		
Matricule	Cadastre	Année construction
9772-94-2289		en 1915
Statut(s) juridique(s)		Coordonnées GPS
sans statut		-71.8973
		46.6834

2012_34048_2AVN_0455_02

Type de bien Bâtiment principal

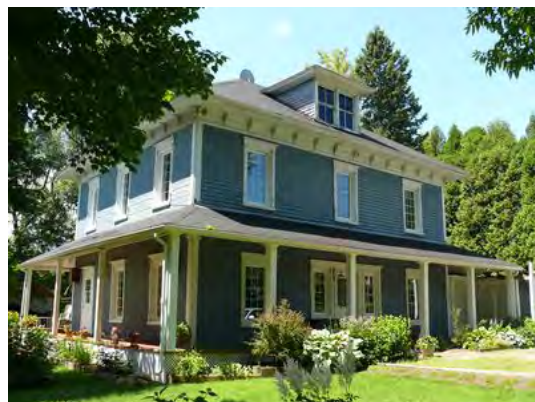
Plusieurs composantes en bois (corniche, chambranles, fenêtres des lucarnes) manquent de peinture.

Repeindre tous les éléments en bois qui manquent de peinture.

Installer un revêtement en tôle traditionnelle ou en bardeaux de bois sur la toiture et sur l'auvent.

Uniformiser les fenêtres avec des modèles à guillotine.

Installer une porte de style traditionnel.
