### Données administratives

Municipalité	Secteur	
Portneuf		
Adresse		
4 -	2e Avenue	
Dénomination		
Matricule	Cadastre	Année construction
0073-95-3362		entre 1820-1880
Statut(s) juridique(s)	Coordonnées GPS	
sans statut	-71.8581	
	46.6934

2012\_34048\_2AVN\_0004\_01

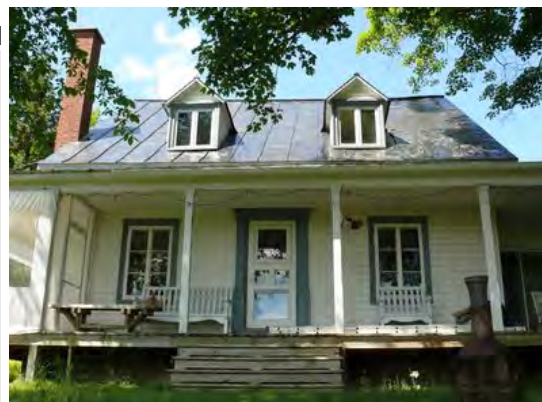
Le revêtement en tôle de la toiture et quelques composantes en bois manque de peinture.

Le revêtement de la toiture en tôle pincée, les fenêtres à battants à grands carreaux, d'autres fenêtres en bois, les chambranles, le revêtement en planches de bois horizontales, la porte d'entrée principale de la partie la plus ancienne, le revêtement en planches de bois verticales sont anciens. La maison a été successivement agrandie vers la droite. Plusieurs de ces volumes annexes semblent anciens. Les fenêtres à manivelle, les portes fenêtres, plusieurs portes, les grandes vitres fixes de la véranda sont contemporaines. Un bon nombre de fenêtres présentes sur les bâtiments secondaires et sur le dernier agrandissement de la maison semblent provenir d'un ancien lieu de culte. L'atelier pourrait être une construction récente composée de matériaux anciens récupérés sur de vieux bâtiments.

Repeindre tous les éléments en bois ou en tôle qui manquent de peinture; Supprimer les auvents en tissu.

Uniformiser les modèles de fenêtre en installant des fenêtres à battants avec de grands carreaux.

Uniformiser les types de revêtement de toiture en favorisant un revêtement en tôle traditionnelle.

Uniformiser les types de portes en choisissant des portes de style traditionnel.

Réouvrir les galeries fermées par des baies vitrées.
