Données administratives

Municipalité	Secteur	
Portneuf		
Adresse		
711 -	Saint-Charles (rue)	
Dénomination		
Matricule	Cadastre	Année construction
9875-93-4551	2981685	entre 1850-1900
Statut(s) juridique(s)		Coordonnées GPS
sans statut		-71.8844
		46.7091

Type de bien bâtiment principal

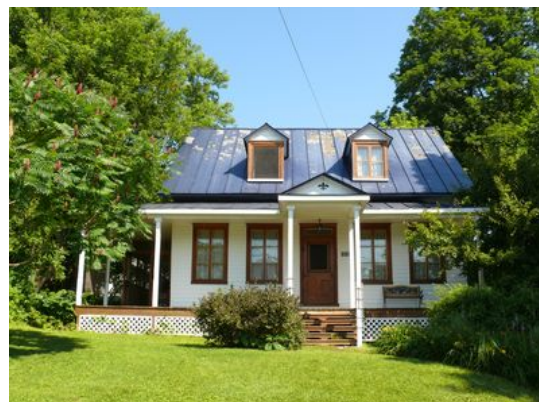
2013_34048_STCH_0711_01

Le revêtement en tôle manque de peinture.

Repeindre la toiture.
