Données administratives

Municipalité	Secteur	
Saint-Basile		
Adresse		
160 -	Sainte-Anne (rang)	
Dénomination		
Matricule	Cadastre	Année construction
0281-38-9040		vers 1900-1904
Statut(s) juridique(s)		Coordonnées GPS
sans statut		-71.8403
		46.7696

Type de bien Bâtiment principal

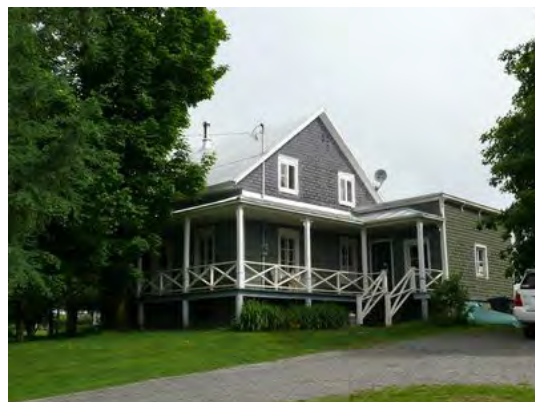
2012_34038_SNRG_0160_08

Les fenêtres, les portes, les chambranles, les planches cornières, la galerie, l'auvent, le revêtement en tôle de l'auvent sont anciens. Le revêtement de la toiture est en tôle profilée et le revêtement des façades est en bardeaux d'asphalte. La cheminée, anciennement installée sur la droite du toit, a été supprimée.

Remplacer le revêtement actuel par un revêtement en planches de bois horizontales.

Installer un revêtement en tôle traditionnelle sur la toiture.

Idéalement, rétablir tous les aisseliers aux poteaux de la galerie.

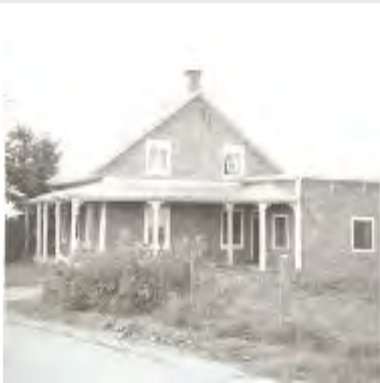
160 rang Ste-Anne

Sur une photographie prise dans les années 1940 ou 1950, la maison possède des aisseliers. Elle n'a pas de garde-corps et le revêtement est en bardeaux d'asphalte. La maison est par la suite installée sur des fondations de béton, probablement lors de son installation sur le site actuel.
