#### Localisation et occupation de la propriété

Municipalité	Secteur	
Saint-Basile		
Adresse		
229 -	Sainte-Anne (rang)	
Dénomination		
Matricule	Cadastre	Année construction
9984-86-2070		en 1890
Statut(s) juridique(s)		Coordonnées GPS
sans statut		-71.8744
		46.7950

Type de bien Bâtiment principal

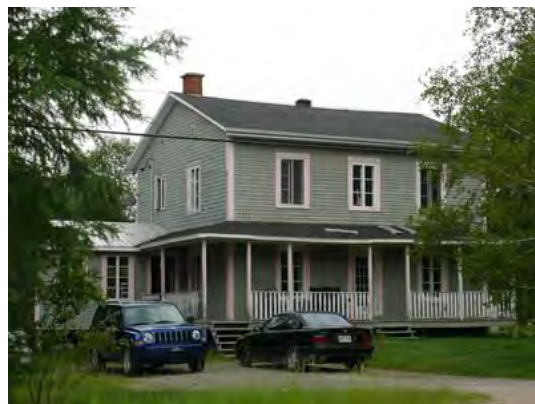
2012\_34038\_SNRG\_0229\_01

Quelques éléments en bois manquent de peinture.

Le revêtement en bardeaux de bois, les fenêtres, les planches cornières et les chambranles semblent d'origine. Les portes, le revêtement de la toiture, le revêtement de l'auvent et quelques fenêtres ont été remplacés. La toiture de volume annexe est recouvert de tôle profilée.

Conserver tous les éléments actuels anciens (revêtement en bardeaux de bois, fenêtres, planches cornières, chambranles) et veiller à leur entretien.

Conserver l'auvent, la galerie et veiller à leur entretien.

Installer un revêtement en tôle traditionnelle sur la toiture et sur l'auvent.

Supprimer le garde-corps actuel ou le remplacer par une balustrade de style traditionnel.

Installer des portes de style traditionnel.

Repeindre tous les éléments en bois qui manquent de peinture

Uniformiser les modèles de fenêtre en installant des fenêtres à battants avec de grands carreaux.
