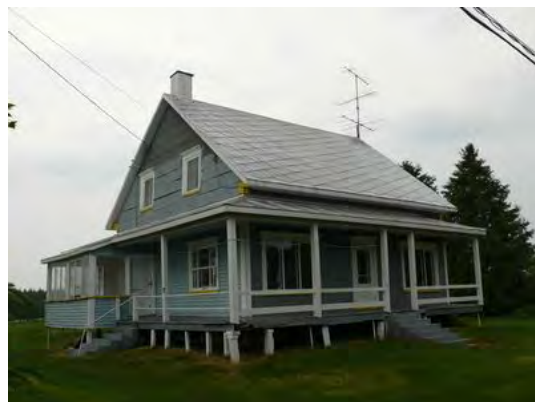
2012\_34038\_SNRG\_0233\_02

Quelques éléments en bois manquent de peinture.

Il n'a pas été possible de savoir si le revêtement actuel est d'origine. Plusieurs fenêtres, les portes, les chambranles, les planches cornières, le revêtement en tôle canadienne et le revêtement en tôle pincée de l'auvent sont anciens. Plusieurs fenêtres ont été remplacées par des modèles contemporains. Le garde-corps a été supprimé. La maison a subi un agrandissement vers l'arrière.

Remplacer le revêtement actuel par un revêtement en planches de bois horizontales.

Remplacer les fenêtres contemporaines par des modèles à battants avec de grands carreaux.

Repeindre tous les éléments en bois qui manquent de peinture.

Remplacer le garde-corps actuel par une balustrade de style traditionnel.

Peindre la galerie.
