Données administratives

Municipalité	Secteur	
Saint-Basile		
Adresse		
436 -	Sainte-Angélique (rue)	
Dénomination		
Matricule	Cadastre	Année construction
0380-67-0460		en 1929
Statut(s) juridique(s)		Coordonnées GPS
sans statut		-71.8242
		46.7608

2012_34038_SARU_0436_01

Type de bien Bâtiment principal

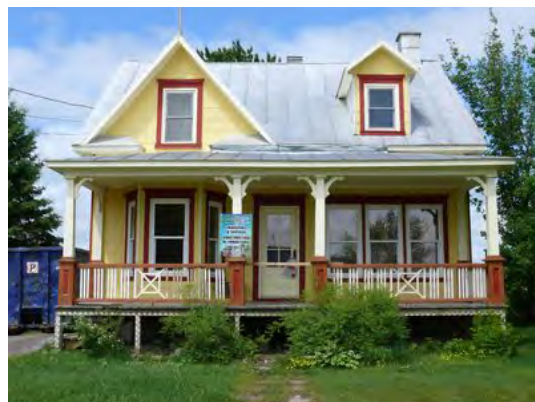
Quelques éléments en bois (chambranles, balustrade) manquent de peinture.

Avant 1976, les dimensions d'une ouverture de fenêtre de la façade principale ont été agrandies pour installer trois fenêtres jumelées. Cette intervention, bien qu'importante, est harmonieuse. Le revêtement extérieur est peut-être d'origine, de même que la balustrade et le revêtement en tôle pincée. Les fenêtres et les portes sont contemporaines, mais conviennent au style de la maison. Deux sections de la balustrade ont été supprimées pour installer l'escalier sur le côté. L'escalier menant à l'entrée principale a été démoli. Les aisseliers sont récents.

Idéalement, installer un escalier menant à la porte principale ou rétablir la balustrade en bois à cet endroit.

Repeindre tous les éléments en bois qui manquent de peinture.

Lorsque le revêtement en amiante-ciment devra être remplacé, installer un revêtement en planches de bois horizontales et compléter le décor avec des planches cornières.
