Données administratives

Municipalité	Saint-Basile		Secteur	
Adresse	53 –	Centenaire (boulevard du)		
Dénomination				
Matricule	Cadastre	Année construction		
0577-19-8140		en 1895		
Statut(s) juridique(s)	Coordonnées GPS			
sans statut	-71.8030			
	46.7355

2012_34038_CENT_0053_02

Type de bien Bâtiment principal

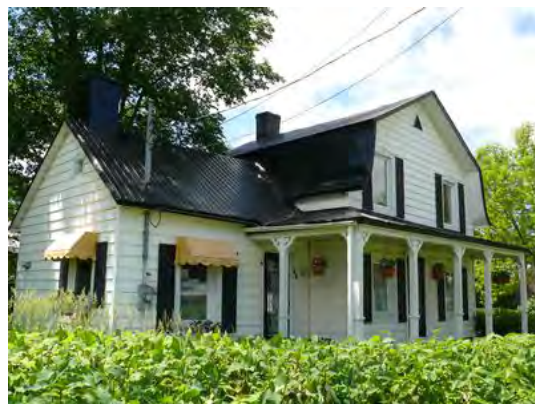
Le revêtement en tôle est rouillé.

Anciennement, les fenêtres étaient à battants avec de grands carreaux et les portes étaient à panneaux avec et sans vitrage. Le revêtement extérieur, les fenêtres, le revêtement de la toiture, les portes et les aisseliers sont contemporains. Anciennement, la galerie couvrait aussi la façade droite. Cette section a été supprimée et une galerie de petites dimensions l'a remplacée. La section à versants droits est probablement un ajout subséquent.

Conserver la composition et la volumétrie générales.

Conserver les chambranles, l'auvent, les galeries, la dentelle de l'auvent de la galerie de la façade droite et veiller à leur entretien.

Conserver les bâtiments secondaires et veiller à leur entretien.

Installer un revêtement en tôle traditionnelle sur la toiture de la maison et sur les auvents; Remplacer le revêtement actuel par un revêtement en planches de bois horizontales et ajouter des planches cornières pour compléter le décor; Uniformiser les modèles de fenêtre en installant des fenêtres à battants avec de grands carreaux; Installer des portes de style traditionnel; Supprimer les volets; Supprimer les auvents en tissu; Bien que la tôle profilée convienne pour la toiture des bâtiments secondaires, revenir idéalement à un revêtement en tôle traditionnelle.
