Données administratives

Municipalité	Secteur	
Saint-Basile		
Adresse		
828 -	Station (chemin de la)	
Dénomination		
Matricule	Cadastre	Année construction
0578-43-2000		en 1925
Statut(s) juridique(s)		Coordonnées GPS
sans statut		-71.8002
		46.7386

Type de bien Bâtiment principal

Évaluation du potentiel patrimonial *

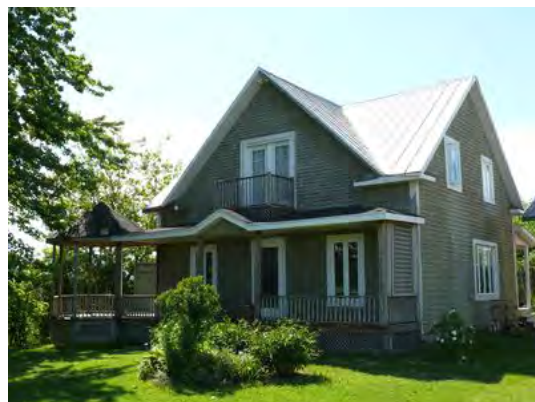
2012_34038_STAT_0828_08

Les planches cornières et le revêtement en bardeaux de bois manquent de peinture. Le revêtement en tôle de la toiture est rouillé à quelques endroits.

Sur la façade gauche, une ouverture de fenêtre a été condamnée et une ouverture de fenêtre a été transformée en ouverture de porte. La galerie a été agrandie sur la façade gauche. Un auvent inapproprié (la partie conique) a été installé. L'ouverture de fenêtre de la lucarne a été modifiée en ouverture de porte. Sur la façade droite, les ouvertures de fenêtre ont également été modifiées. La porte et les fenêtres sont contemporains. Le revêtement en bardeaux de bois et le revêtement en tôle de la toiture sont anciens ou adéquats. La balustrade ancienne a été supprimée.

Repeindre tous les éléments en bois et en tôle qui manquent de peinture; Uniformiser les modèles de fenêtre en installant des fenêtres à battants avec de grands carreaux ou des modèles à guillotine; Remplacer les chambranles actuelles par des modèles de meilleure qualité; Installer un revêtement en tôle traditionnelle sur l'auvent; Repeindre le revêtement en bois de la grange-étable; Bien que la tôle profilée convienne pour la toiture de ce bâtiment, revenir idéalement à un revêtement en bardeaux de bois ou en tôle traditionnelle.
