Municipalité	Secteur	
Saint-Basile		
Adresse		
88 -	Durand (rue)	
Dénomination		
Matricule	Cadastre	Année construction
0379-99-4772		en 1900
Statut(s) juridique(s)		Coordonnées GPS
sans statut		-71.8199
		46.7539

Type de bien Bâtiment principal

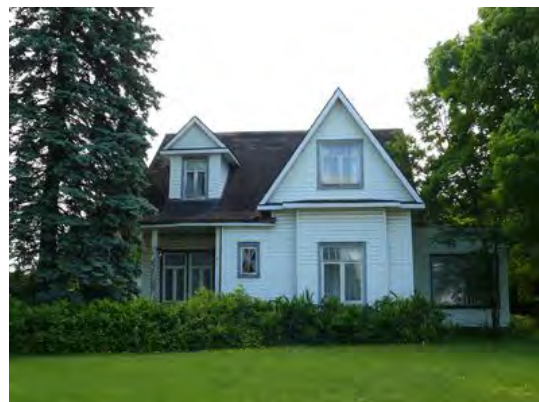
2012_34038_DURA_0088_01

Quelques éléments en bois manquent de peinture.

Anciennement, la toiture était recouverte de tôle à la canadienne, l'auvent était recouvert de tôle à baguettes ou pincée et la partie conique était recouverte de tôle en plaques et coiffée d'un mat de drapeau ouvragé. Les fenêtres étaient à battants avec des impostes divisées en petits carreaux. Le revêtement extérieur était en planches de bois horizontales. Les poteaux ouvragés de l'auvent ont été remplacés. Le volume annexe de la façade droite possédait des fenêtres à battants à grands carreaux jumelées. Les impostes des fenêtres semblent avoir été conservées alors que les battants ont été remplacés. Le revêtement de la toiture, le revêtement extérieur, quelques fenêtres sont contemporains. Le cheminée qui se trouvait sur la façade gauche a été supprimée. La porte est ancienne.

Installer un revêtement en tôle traditionnelle sur la toiture de la maison, sur l'auvent et sur la toiture conique; Remplacer le revêtement actuel par un revêtement en planches de bois horizontales et ajouter des planches cornières pour compléter le décor; Repeindre tous les éléments en bois qui manquent de peinture; Remplacer les fenêtres actuelles du volume annexe par des modèles jumelés à battants avec de grands carreaux; Remplacer les poteaux de la galerie par des modèles ouvragés en bois (voir photographie ancienne).
