Données administratives

Municipalité	Secteur	
Donnacona	Les Écureuils	
Adresse		
1054 -	Notre-Dame (rue)	
Dénomination		
Matricule	Cadastre	Année construction
1271-62-0716		vers 1830
Statut(s) juridique(s)		Coordonnées GPS
sans statut		-71.7047
		46.6740

Type de bien Bâtiment principal

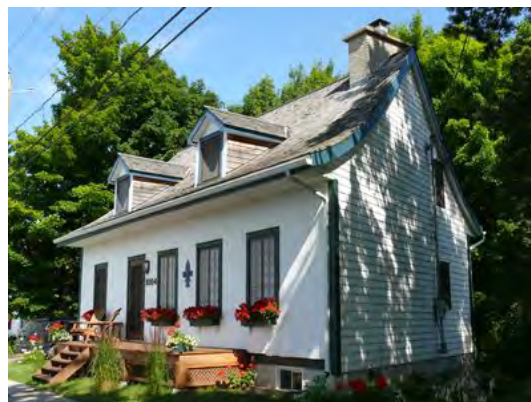
2012_34025_NTDM_1054_08

Toutes les composantes, anciennes et récentes, conviennent très bien à la maison. Les travaux de restauration, en accord avec le style de la propriété, ont été très bien effectués. La propriété repose sur de nouvelles fondations en béton.

Conserver la composition et la volumétrie générales.

Conserver tous les éléments et veiller à leur entretien.
