Données administratives

Municipalité	Secteur	
Donnacona		
Adresse		
125 - 135	Notre-Dame (rue)	
Dénomination		
Ancienne Banque canadienne nationale		
Matricule	Cadastre	Année construction
0971-81-4962		en 1919
Statut(s) juridique(s)	Coordonnées GPS	
sans statut	-71.7411	
	46.6733

Type de bien Bâtiment principal

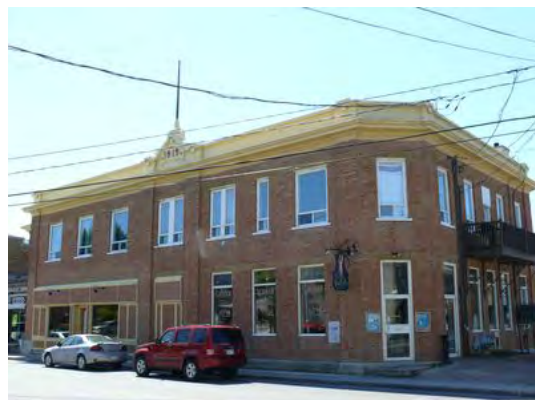
2012_34025_NTDM_0125_08_02

L'auvent du balcon de la façade gauche manque de peinture et une section de son entablement semble pourrie.

Les fenêtres, le revêtement en tôle de la façade gauche, les portes, les enseignes commerciales en fibre de bois pressé, le garde-corps du balcon de la façade droite sont contemporains. La corniche, le mât de drapeau, l'auvent du balcon de la façade gauche, le revêtement en brique sont anciens. Une ouverture de porte donnant sur la rue Notre-Dame a été condamnée.

Conserver la composition et la volumétrie générales.
Conserver l'auvent en bois de la façade gauche et veiller à son entretien.

Uniformiser les modèles de fenêtre en installant des fenêtres à battants avec de grands carreaux. Installer des modèles à battants jumelés dans les grandes ouvertures; Rétablir le revêtement en brique sur la façade gauche; Installer des portes de style traditionnel surmontées d'imposte; Repeindre tous les éléments en bois qui manquent de peinture; Remplacer le garde-corps actuel par une balustrade de style traditionnel; Pour la section des vitrines commerciales, s'inspirer de la photographie ancienne pour revenir à un aspect plus proche de l'original.
