Municipalité	Secteur	
Donnacona		
Adresse		
135 -	Saint-Jacques (avenue)	
Dénomination		
Matricule	Cadastre	Année construction
1071-00-5830		en 1922
Statut(s) juridique(s)		Coordonnées GPS
sans statut		-71.7384
		46.6721

2012_34025_STJC_0135_01

Type de bien Bâtiment principal

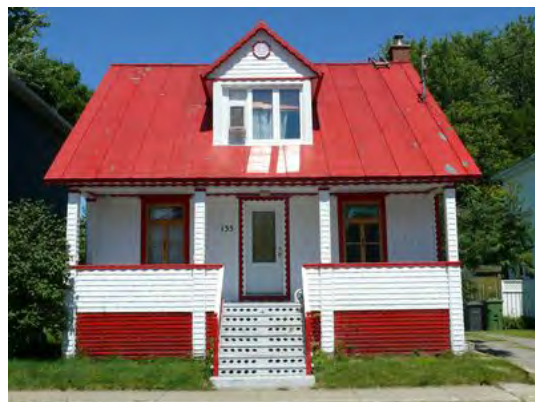
Des sections de la toiture, le revêtement en bardeaux sur la façade gauche et les marches manquent de peinture.

La porte, les fenêtres de la lucarne et les fenêtres à manivelle sont contemporaines. Les garde-corps de l'escalier et l'escalier sont aussi récents, mais compatibles avec l'architecture de la maison. Les fenêtres à battants, le revêtement de la toiture, le revêtement en bardeaux de bois sont anciens et probablement d'origine.

Conserver la composition et la volumétrie générales.

Conserver le revêtement en tôle de la toiture, le revêtement en bardeaux de bois, les balustrades, les chambranles, les planches cornières, la polychromie, les garde-corps de l'escalier, l'escalier, la porte, les fenêtres anciennes et veiller à leur entretien.

Dans la lucarne, installer des fenêtres à battants à grands carreaux jumelées.

Repeindre tous les éléments en bois ou en tôle qui manquent de peinture.

Uniformiser les modèles de fenêtre en installant des fenêtres à battants avec de grands carreaux.
