Municipalité	Secteur	
Donnacona		
Adresse		
461 -	Notre-Dame (rue)	
Dénomination		
Matricule	Cadastre	Année construction
1071-52-9519		en 1942
Statut(s) juridique(s)		Coordonnées GPS
sans statut		-71.7313
		46.6740

2012_34025_NTDM_0461_02_01

Type de bien Bâtiment principal

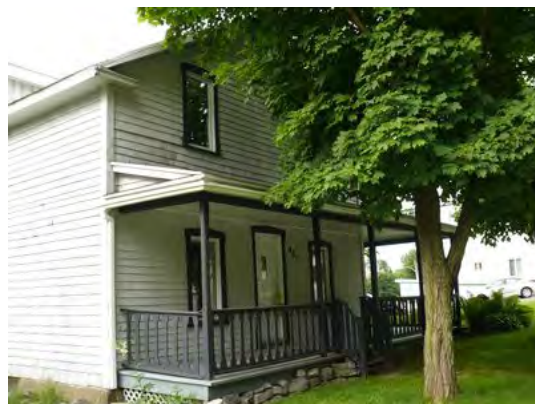
Des sections du revêtement en bardeaux de bois manquent de peinture.

De nombreuses ouvertures de porte et de fenêtre ont été modifiées. La maison a subi plusieurs agrandissements vers l'arrière. Elle a également été surhaussée d'un volume annexe avec une toiture en appentis qui ne convient pas du tout au style de la maison. Le revêtement de la toiture en tôle profilée, le revêtement de l'auvent, des fenêtres, les portes, les chambranles, le garde-corps sont contemporains. Une terrasse a été aménagée sur la partie arrière. L'auvent en lattes de bois et le revêtement extérieur en bardeaux de bois sont anciens.

Conserver la composition et la volumétrie générales.

Conserver le revêtement en bardeaux de bois, l'auvent en lattes de bois, les chambranles, les planches cornières, le garde-corps et veiller à leur entretien.

Repeindre tous les éléments en bois qui manquent de peinture; Installer un revêtement en tôle traditionnelle ou en bardeaux de bois sur la toiture et sur l'auvent; Installer des portes de style traditionnel; Uniformiser les modèles de fenêtre en installant des fenêtres à battants avec de grands carreaux ou des modèles à guillotine; Idéalement, supprimer le volume annexe avec la toiture en appentis afin de revenir à une volumétrie plus près de l'originale.
