Données administratives

Municipalité	Secteur	
Donnacona	Les Écureuils	
Adresse		
944 -	Notre-Dame (rue)	
Dénomination		
Matricule	Cadastre	Année construction
1271-21-7284		entre 1820-1875
Statut(s) juridique(s)		Coordonnées GPS
sans statut		-71.7093
		46.6738

Type de bien Bâtiment principal

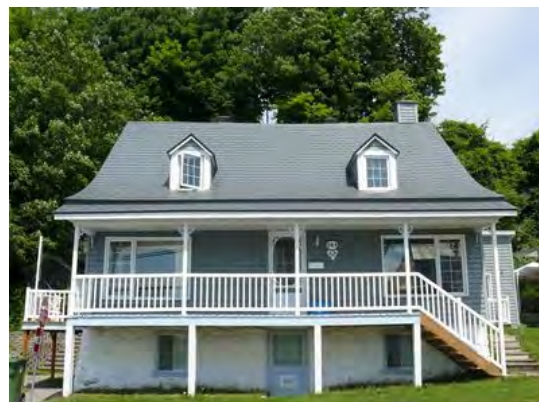
2012_34025_NTDM_0944_01

Les ouvertures de fenêtre de la façade principale ont été agrandies. Le garde-corps, les fenêtres, les portes, le revêtement extérieur, le revêtement de la toiture et les boiseries sont récents. La porte en bois du sous-sol est ancienne. Un volume annexe ancien a été greffé à la façade droite. Une ouverture de fenêtre de la façade gauche a été agrandie pour accueillir une porte. Un balcon y a été aménagé.

Conserver la composition et la volumétrie générales.
Conserver le revêtement de la toiture, la porte de bois ancienne et veiller à leur entretien.
Conserver les aisseliers et les boiseries ornementales.

Rétablir les dimensions des ouvertures de fenêtre de la façade principale.
Remplacer le garde-corps actuel par une balustrade de style traditionnel.
Remplacer le revêtement actuel par un revêtement en planches de bois horizontales et ajouter des chambranles et des planches cornières pour compléter le décor.
Installer des fenêtres à battants avec de grands carreaux.
Installer des portes de style traditionnel.
