Données administratives

Municipalité	Secteur	
Donnacona		
Adresse		
951 -	2e Rang	
Dénomination		
Maison Pagé		
Matricule	Cadastre	Année construction
1273-70-8463		en 1860
Statut(s) juridique(s)	Coordonnées GPS	
sans statut	-71.7032	
	46.6904

Maison Pagé

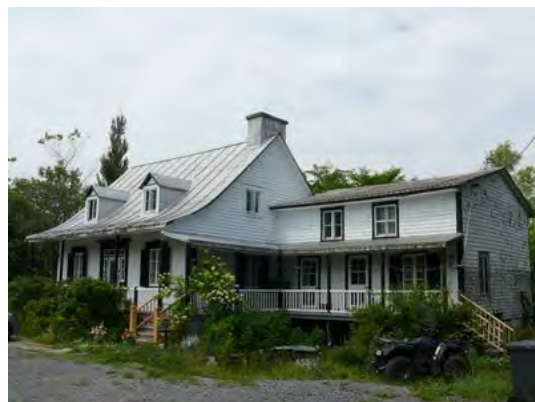
2012_34025_2RAN_0951_08

Des sections du revêtement en tôle de la toiture et plusieurs composantes en bois (façades latérales, bordures des auvents) manquent de peinture.

Le volume annexe à droite de la maison est fort probablement un ajout postérieur à la construction. Le revêtement en tôle profilée, quelques fenêtres et les garde-corps sont récents. Les autres composantes sont anciennes.

Remplacer les garde-corps des galeries par des balustrades de style traditionnel.

Repeindre tous les éléments en bois et en tôle qui manquent de peinture.

Installer un revêtement en tôle traditionnelle sur la toiture du volume annexe et son auvent.
