Localisation et occupation de la propriété

Municipalité	Secteur	
Neuville		
Adresse		
594 –	Érables (rue des)	
Dénomination		
Matricule	Cadastre	Année construction
2273-49-1506	3834631	vers 1900
Statut(s) juridique(s)	Coordonnées GPS	
sans statut	-71.5768	
	46.6994

2013_34007_ERAB_0594_01

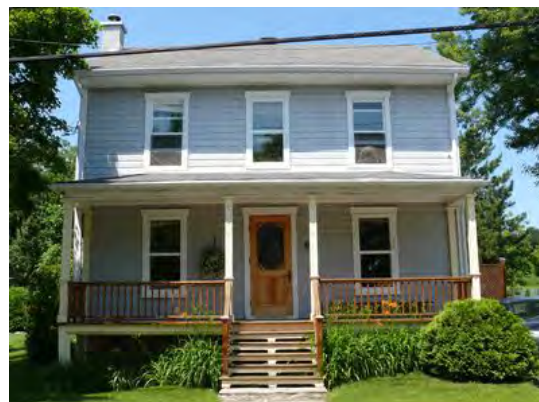
Le revêtement en bardeaux d'asphalte de la toiture et de l'auvent est le seul élément contemporain. Toutes les autres composantes sont anciennes ou de facture traditionnelle et conviennent parfaitement à la maison.

À l'exception du revêtement en bardeaux d'asphalte, conserver toutes les autres composantes et veiller à leur entretien.

Installer un revêtement en tôle traditionnelle sur la toiture et sur l'auvent.
