Données administratives

Municipalité	Secteur	
Pont-Rouge		
Adresse		
044 -	Notre-Dame (boulevard)	
Dénomination		
Matricule	Cadastre	Année construction
1280-94-4691	4011128	entre 1858-1873
Statut(s) juridique(s)		Coordonnées GPS
sans statut		-71.7022
		46.7579

2013_34017_NTDM_0044_01

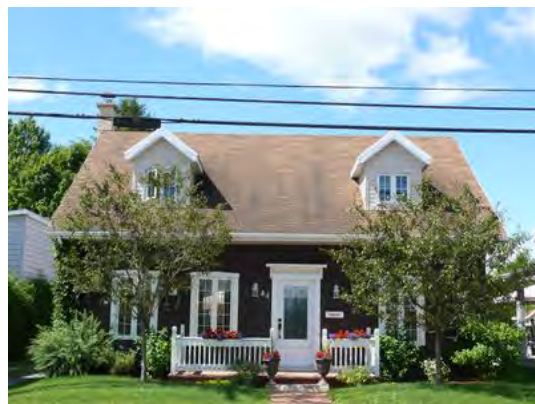
Les dimensions des ouvertures de fenêtre des lucarnes ont été réduites pour s'adapter aux nouvelles fenêtres. Les seules composantes anciennes ou de facture traditionnelle sont le revêtement en bardeaux de bois et peut-être le linteau en bois au-dessus de la porte. Toutes les autres sont contemporaines.

Conserver la composition et la volumétrie générales.
Conserver le revêtement en bardeaux de bois et veiller à son entretien.
Conserver le linteau en bois au-dessus de la porte.

Installer un revêtement en tôle traditionnelle ou en bardeaux de bois sur la toiture.
Installer une porte en bois de style traditionnel avec un vitrage.
Remplacer les fenêtres actuelles par des modèles en bois à battants à grands carreaux.
Supprimer le garde-corps; Revenir aux dimensions d'origine des fenêtres des lucarnes (voir photo ancienne).
Revêtir les lucarnes d'un revêtement de bardeaux de bois ou de planches de bois horizontales et compléter les ouvertures de fenêtre avec des chambranles.
