Municipalité	Secteur	
Pont-Rouge		
Adresse		
1 -	Rapides (rue des)	
Dénomination		
Matricule	Cadastre	Année construction
1379-47-4130	3828293	vers 1916
Statut(s) juridique(s)	Coordonnées GPS	
sans statut	-71.6959	
	46.7510

Type de bien bâtiment principal

Typologie fonctionnelle (fonction d'origine)
résidentielle
Typologie constructive (structure apparente)
indéterminé
Typologie formelle (courant architectural dominant)
Maison à mansarde

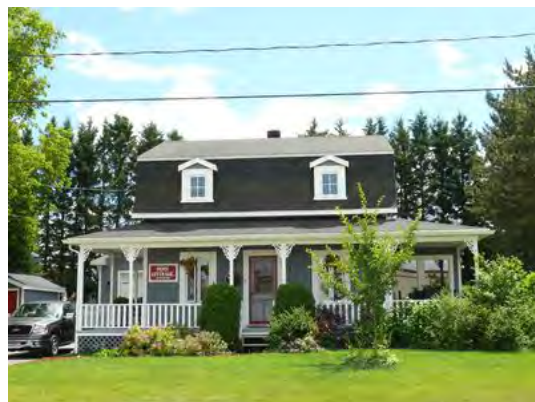
2013\_34017\_RAPD\_0001\_01

À moins qu'elles ne soient contemporaines, les lucarnes ont subi des transformations dans leur allure et les dimensions des ouvertures de fenêtre. Une partie de la façade droite a été agrandie. Les marquises en tissus ne conviennent pas au style de la propriété. Les composantes anciennes ou de facture traditionnelle sont: revêtement extérieur en bardeaux de bois, aisselier, planches cornières, balustrade. Toutes les autres composantes sont contemporaines.

Supprimer les marquises en tissus.  
Installer un revêtement en tôle traditionnelle ou en bardeaux de bois sur la toiture et sur l'auvent.  
Remplacer les fenêtres actuelles par des modèles en bois à battants à grands carreaux.  
Installer des portes en bois de style traditionnel avec un vitrage.  
Installer des chambranles plus ouvragées (ex: chambranles typiques de Pont-Rouge).
