Données administratives

Municipalité	Secteur	
Pont-Rouge		
Adresse		
222 -	Dupont (rue)	
Dénomination		
Matricule	Cadastre	Année construction
1380-22-9848	3828136	vers 1915
Statut(s) juridique(s)		Coordonnées GPS
sans statut		-71.6978
		46.7557

Type de bien bâtiment principal

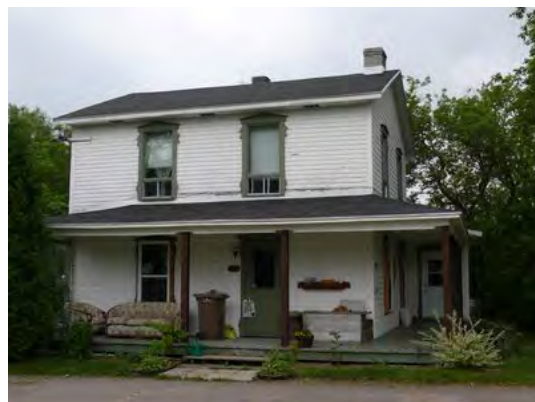
2013_34017_DUPT_0222_08_01

Plusieurs composantes en bois manquent de peinture.

Les dimensions d'une ouverture de fenêtre ont été agrandies sur la façade gauche. De nouvelles fenêtres ont été intégrées à la maison. Plusieurs belles chambranles ont été enlevées suite à ces interventions. Toutes les fenêtres sont contemporaines de même que le revêtement en bardeaux d'asphalte et de la porte du côté. Les autres composantes (revêtement en planches de bois, chambranles, portes en bois) sont probablement d'origine.

Conserver la composition et la volumétrie générales.
Conserver tous les éléments anciens et veiller à leur entretien.
Conserver le bâtiment secondaire et veiller à son entretien.

Revenir aux dimensions d'origine de la grande ouverture de fenêtre de la façade gauche.
Installer un revêtement en tôle traditionnelle sur la toiture et sur l'auvent.
Remplacer la porte de la façade droite, par un modèle identique ou semblable aux autres portes en bois de la résidence.
Uniformiser les modèles de fenêtre en installant des fenêtres en bois à battants avec de grands carreaux.
Repeindre tous les éléments en bois qui manquent de peinture.
Rétablir les chambranles autour de toutes les ouvertures de fenêtre.
