Données administratives

Municipalité	Secteur	
Pont-Rouge		
Adresse		
24 -	Station (rue de la)	
Dénomination		
Matricule	Cadastre	Année construction
1280-20-7512	4010866	vers 1916
Statut(s) juridique(s)		Coordonnées GPS
sans statut		-71.7114
		46.7536

2013_34017_STIO_0024_02

Type de bien bâtiment principal

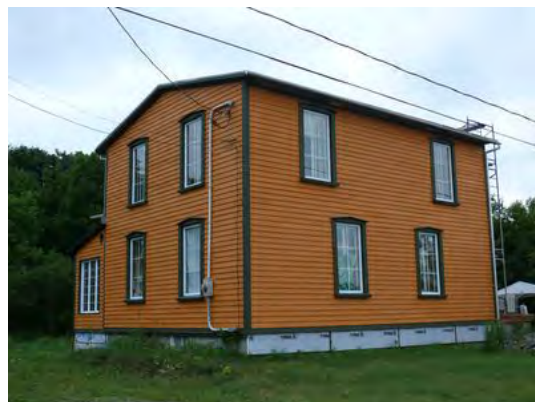
Typologie fonctionnelle (fonction d'origine)
résidentielle
Typologie constructive (structure apparente)
indéterminé
Typologie formelle (courant architectural dominant)
Cottage vernaculaire américain

Nombre d'étages	2	Matériau(s) soubassement	pierre
Saillies			
volume annexe		cheminée	
galerie

Matériau(x) façade principale	Matériau(x) façade secondaire gauche	Matériau(x) façade secondaire droite
planches de bois horizontales	planches de bois horizontales	planches de bois horizontales

Profil toiture	Revêtement(s) toiture	Lucarnes
à deux versants droits	tôle à baguettes	aucune
en appentis	tôle profilée

Portes	Forme(s) ouverture(s)	Type(s) porte(s)	Matériau(x) porte(s)	
	rectangulaire	à panneaux avec vitrage	bois	
Fenêtres	rectangulaire	de garage	contemporain	
	Forme de l'ouverture	Type de fenêtre	Sous type de fenêtre	Matériau de la fenêtre
	rectangulaire	à battants	à grands carreaux	bois
	rectangulaire	indéterminé	sans carreaux	contemporain
	rectangulaire	fixe	contre-fenêtre	bois

Cette maison est en cours de restauration. La disposition des ouvertures de portes et de fenêtres ont été changées sur le corps de bâtiment principal. Un volume annexe a été greffé sur la façade droite. Les composantes anciennes ou de facture traditionnelle sont: revêtement extérieur, chambranles, planches cornières, fenêtres à carreaux, porte, revêtement en tôle à baguette de la toiture. Les composantes contemporaines sont: revêtement en tôle profilée de la toiture, porte de garage, fenêtres sans carreaux.

Conserver la composition et la volumétrie générales.
Conserver tous les éléments anciens ou de facture traditionnelle et veiller à leur entretien.

Installer une galerie sur la façade du volume annexe au-dessus du garage avec une balustrade en bois de style traditionnel et un escalier sur la façade droite jointe à la galerie.
Remplacer la porte de garage par un modèle en bois de facture traditionnelle (ex: en bois à double vantail avec ou sans vitrage).
Installer un revêtement en tôle traditionnelle sur la toiture du volume annexe.
Uniformiser les modèles de fenêtre en installant des fenêtres en bois à battants avec de grands carreaux.
