Localisation et occupation de la propriété

| Pont-Rouge | | |
| 285 - | Dupont (rue) | |

Type de bien bâtiment principal

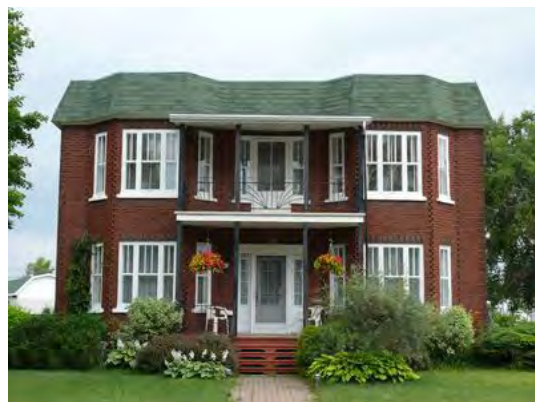
2013_34017_DUPT_0285_01

Quelques fenêtres en bois manquent de peinture.

Toutes les composantes actuelles sont adéquates. Les fenêtres sont probablement d'origine de même que la porte qui donne sur la galerie. La porte du rez-de-chaussée semble contemporaine mais peut convenir au style de la demeure. Les nouvelles fenêtres contemporaines (façade droite) reprennent le même modèle que celles d'origine.

Conserver la composition et la volumétrie générales.
Conserver tous les éléments actuels et veiller à leur entretien.

Repeindre tous les éléments en bois qui manquent de peinture.
