| Pont-Rouge | | |
| 293 - | Dupont (rue) | |

2013\_34017\_DUPT\_0293\_01

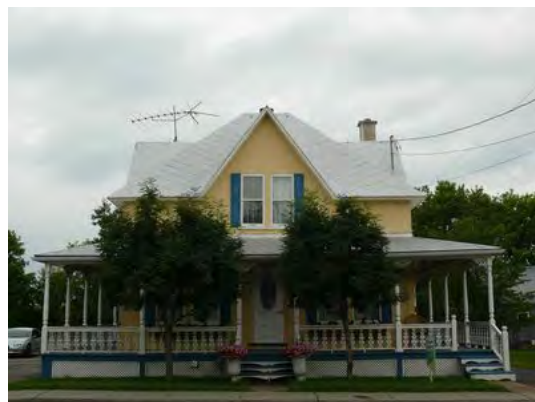
Toutes les composantes actuelles sont adéquates à l'exception du revêtement en crépi.

Remplacer le revêtement extérieur actuel par un revêtement en planches de bois horizontales et ajouter des chambranles et des planches cornières pour compléter le décor.

Choisir des modèles de chambranles identiques à celles que l'on trouve sur le 299 rue Dupont.
