Données administratives

Municipalité	Secteur	
Pont-Rouge		
Adresse		
299 -	Dupont (rue)	
Dénomination		
Matricule	Cadastre	Année construction
1280-72-5121	4010979	en 1911
Statut(s) juridique(s)		Coordonnées GPS
sans statut		-71.7048
		46.7551

2013_34017_DUPT_0299_01

Type de bien bâtiment principal

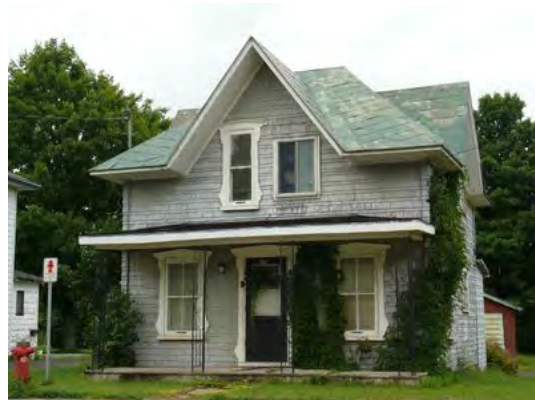
Le revêtement en tôle et le revêtement en bardeaux de bois manquent de peinture.

Les dimensions de plusieurs ouvertures de fenêtre ont été modifiées. Certaines fenêtres coulissantes, la porte et les poteaux métalliques de la galerie sont inadéquats. Toutes les autres composantes sont anciennes et probablement d'origine.

Conserver le revêtement de la toiture, les fenêtres en bois, les chambranles, le revêtement extérieur et veiller à leur entretien.

Revenir aux dimensions originelles des ouvertures de fenêtre.

Uniformiser les modèles de fenêtre en installant des fenêtres en bois à guillotine avec de grands carreaux.

Repeindre tous les éléments en bois et en tôle qui manquent de peinture.

Installer des poteaux de galerie en bois et une galerie en bois.

Recouvrir l'auvent d'un revêtement en tôle traditionnelle.

Installer une porte en bois de style traditionnel avec un vitrage.
