Localisation et occupation de la propriété

| Pont-Rouge | | |
| 3 - 5 | Collège (rue du) | |

2013_34017_COLL_0003_01_01

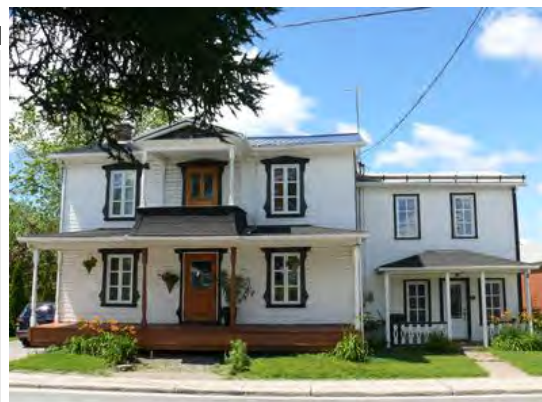
Quelques éléments en bois manquent de peinture.

Le revêtement de la toiture en bardeaux d'asphalte et en tôle profilée, les fenêtres à manivelle imitant les modèles traditionnels à grands carreaux et le revêtement en fibre de bois pressé de la façade droite (rallonge) sont contemporains. Le revêtement extérieur en planches de bois, les chambranles, le revêtement en tôle pincée, la balustrade de la galerie de la rallonge, les portes, une fenêtre à battants (dans le pignon), l'auvent du balcon avec ses denticules et les poteaux ouvragés sont anciens ou de facture traditionnelle et conviennent parfaitement à la demeure.

Installer un revêtement en tôle traditionnelle sur la toiture du corps principal et sur les auvents.

Idéalement, remplacer les fenêtres actuelles par des modèles en bois à battants à grands carreaux.

Uniformiser les modèles de chambranles en installant le modèle du bâtiment principal autour des fenêtres de la rallonge.

Repeindre tous les éléments en bois qui manquent de peinture.

Installer un revêtement en planches de bois horizontales sur la façade droite de la rallonge.

Remplacer la porte de la rallonge par un modèle en bois de facture traditionnelle (s'inspirer des portes en bois déjà en place).
