### Données administratives

Municipalité	Secteur	
Pont-Rouge		
Adresse		
320 -	Grand-Capsa (route)	
Dénomination		
Matricule	Cadastre	Année construction
2183-37-1149	3826750	vers 1905
Statut(s) juridique(s)		Coordonnées GPS
sans statut		-71.5912
		46.7866

Type de bien bâtiment principal

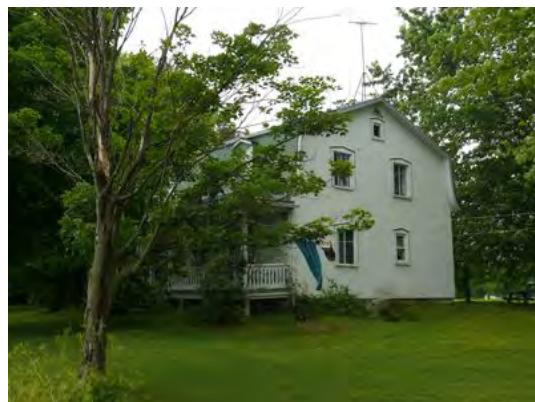
2013\_34017\_GRCA\_0320\_08

Typologie fonctionnelle (fonction d'origine)
résidentielle
Typologie constructive (structure apparente)
pièce sur pièce (bois)
Typologie formelle (courant architectural dominant)
Maison à mansarde

Matériau(x) façade principale	Matériau(x) façade secondaire gauche	Matériau(x) façade secondaire droite
planches de bois horizontales	enduit et crépi	enduit et crépi

Profil toiture	Revêtement(s) toiture	Lucarnes
mansardé à deux versants	bardeaux de bois	à pignon
à deux versants droits	tôle profilée

Les ouvertures du rez-de-chaussée de la façade gauche ont été modifiées. Un bâtiment secondaire y a été greffé. Le revêtement en crépi, les fenêtres coulissantes et contemporaines, le revêtement en tôle profilée de la toiture, la porte fenêtre sont de facture trop contemporaine pour le style et l'âge de la demeure. Le bardeau de bois de la toiture, les fenêtres à battants en bois, les chambranles, la balustrade, la belle porte de l'entrée principale, le revêtement en planches de bois horizontales sont anciens.

Conserver la composition et la volumétrie générales.  
Conserver tous les éléments anciens et veiller à leur entretien.

Idéalement, rétablir les dimensions originales des ouvertures de la façade gauche. Sinon, installer une porte à double vantail en bois avec des carreaux pour remplacer la porte fenêtre.  
Installer un revêtement en tôle traditionnelle ou en bardeaux de bois sur la toiture.  
Uniformiser les revêtements extérieurs en installant un revêtement en planches de bois horizontales et compléter le décor avec des chambranles et des planches cornières.  
Uniformiser les modèles de fenêtre en installant des fenêtres en bois à battants avec de grands carreaux.
