Localisation et occupation de la propriété

Municipalité	Secteur	
Pont-Rouge		
Adresse		
327 -	Dupont (rue)	
Dénomination		
Matricule	Cadastre	Année construction
1280-61-1615	4010969	vers 1905
Statut(s) juridique(s)		Coordonnées GPS
sans statut		-71.7065
		46.7540

Type de bien bâtiment principal

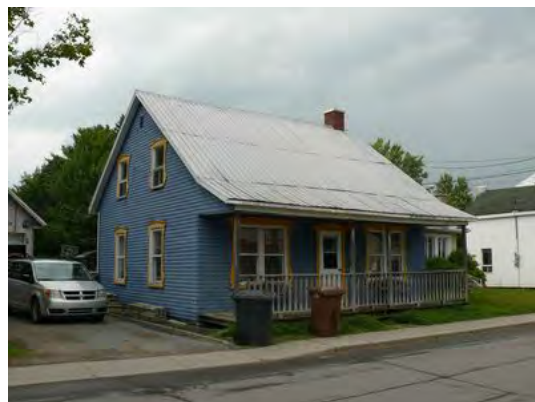
2013_34017_DUPT_0327_02

Plusieurs composantes en bois manquent de peinture. Des sections du revêtement en bois sont endommagées.

Le revêtement en tôle profilée, la porte, plusieurs fenêtres et le garde-corps sont contemporains. Les chambranles, les fenêtres à guillotine en bois et le revêtement en bardeaux de bois sont anciens.

Installer un revêtement en tôle traditionnelle sur la toiture.

Remplacer le garde-corps actuel par une balustrade en bois de style traditionnel.

Installer une porte en bois de style traditionnel avec un vitrage.

Uniformiser les modèles de fenêtre en installant des modèles à guillotine en bois.

Repeindre tous les éléments en bois qui manquent de peinture.

Réparer les sections endommagées du revêtement en bardeaux de bois.
