Données administratives

Municipalité	Secteur	
Pont-Rouge		
Adresse		
366 -	Brûlé (rang du)	
Dénomination		
Matricule	Cadastre	Année construction
1182-75-2858	4010219	vers 1910
Statut(s) juridique(s)		Coordonnées GPS
sans statut		-71.7119
		46.7696

Type de bien bâtiment principal

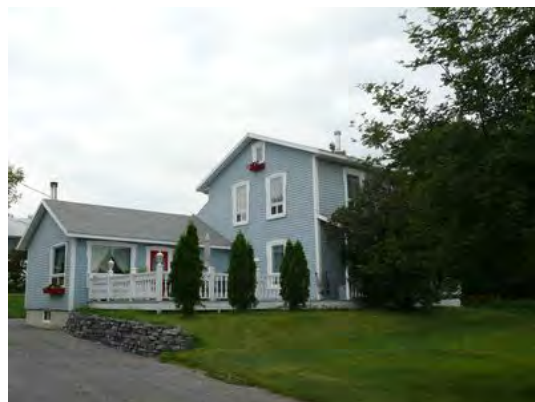
2013_34017_BRUL_0366_02

Le revêtement de la toiture en bardeaux d'asphalte, les fenêtres contemporaines, les garde-corps et les portes sont contemporains. Le revêtement en bardeaux de bois avec les chambranles et les planches cornières et la petite fenêtre du pignon avec de grands carreaux, sont les seules composantes anciennes ou traditionnelles. La maison a été allongée vers l'arrière et sur la façade gauche.

Conserver la composition et la volumétrie générales.

Conserver le revêtement en bois, les chambranles, les planches cornières, la petite fenêtre ancienne et veiller à leur entretien.

Conserver les garde-corps et les poteaux de la galerie.

Installer un revêtement en tôle traditionnelle sur la toiture et sur l'auvent.

Installer des portes en bois de style traditionnel avec un vitrage.

Remplacer les fenêtres actuelles par des modèles en bois à battants à grands carreaux.
