Données administratives

Municipalité	Secteur	
Pont-Rouge		
Adresse		
375 -	Dupont (rue)	
Dénomination		
Matricule	Cadastre	Année construction
1279-39-5427	4812486	vers 1935
Statut(s) juridique(s)		Coordonnées GPS
sans statut		-71.7094
		46.7524

Type de bien bâtiment principal

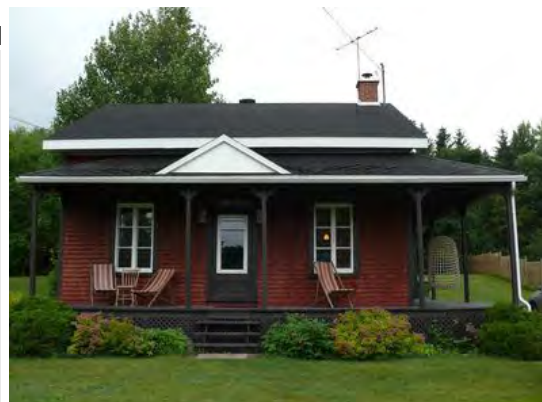
2013_34017_DUPT_0375_01

Le revêtement en bardeaux d'asphalte de l'auvent est usé. Les fenêtres en bois avec de grands carreaux manquent de peinture.

Le revêtement en bardeaux d'asphalte et les fenêtres à manivelle sont contemporains. Toutes les autres composantes (revêtement en bardeaux de bois des façades, revêtement en bardeaux de bois de la toiture du volume annexe, fenêtres à battants, chambranles, planches cornières, porte avec imposte) sont anciennes ou de facture traditionnelle et conviennent parfaitement à la résidence.

Installer un revêtement en tôle traditionnelle sur la toiture et sur l'auvent.

Uniformiser les modèles de fenêtre en installant des fenêtres en bois à battants avec de grands carreaux.

Repeindre tous les éléments en bois qui manquent de peinture.
